Správa z georadarového prieskumu v Kostole Svätého Martina biskupa v Kapušanoch pri Prešove.

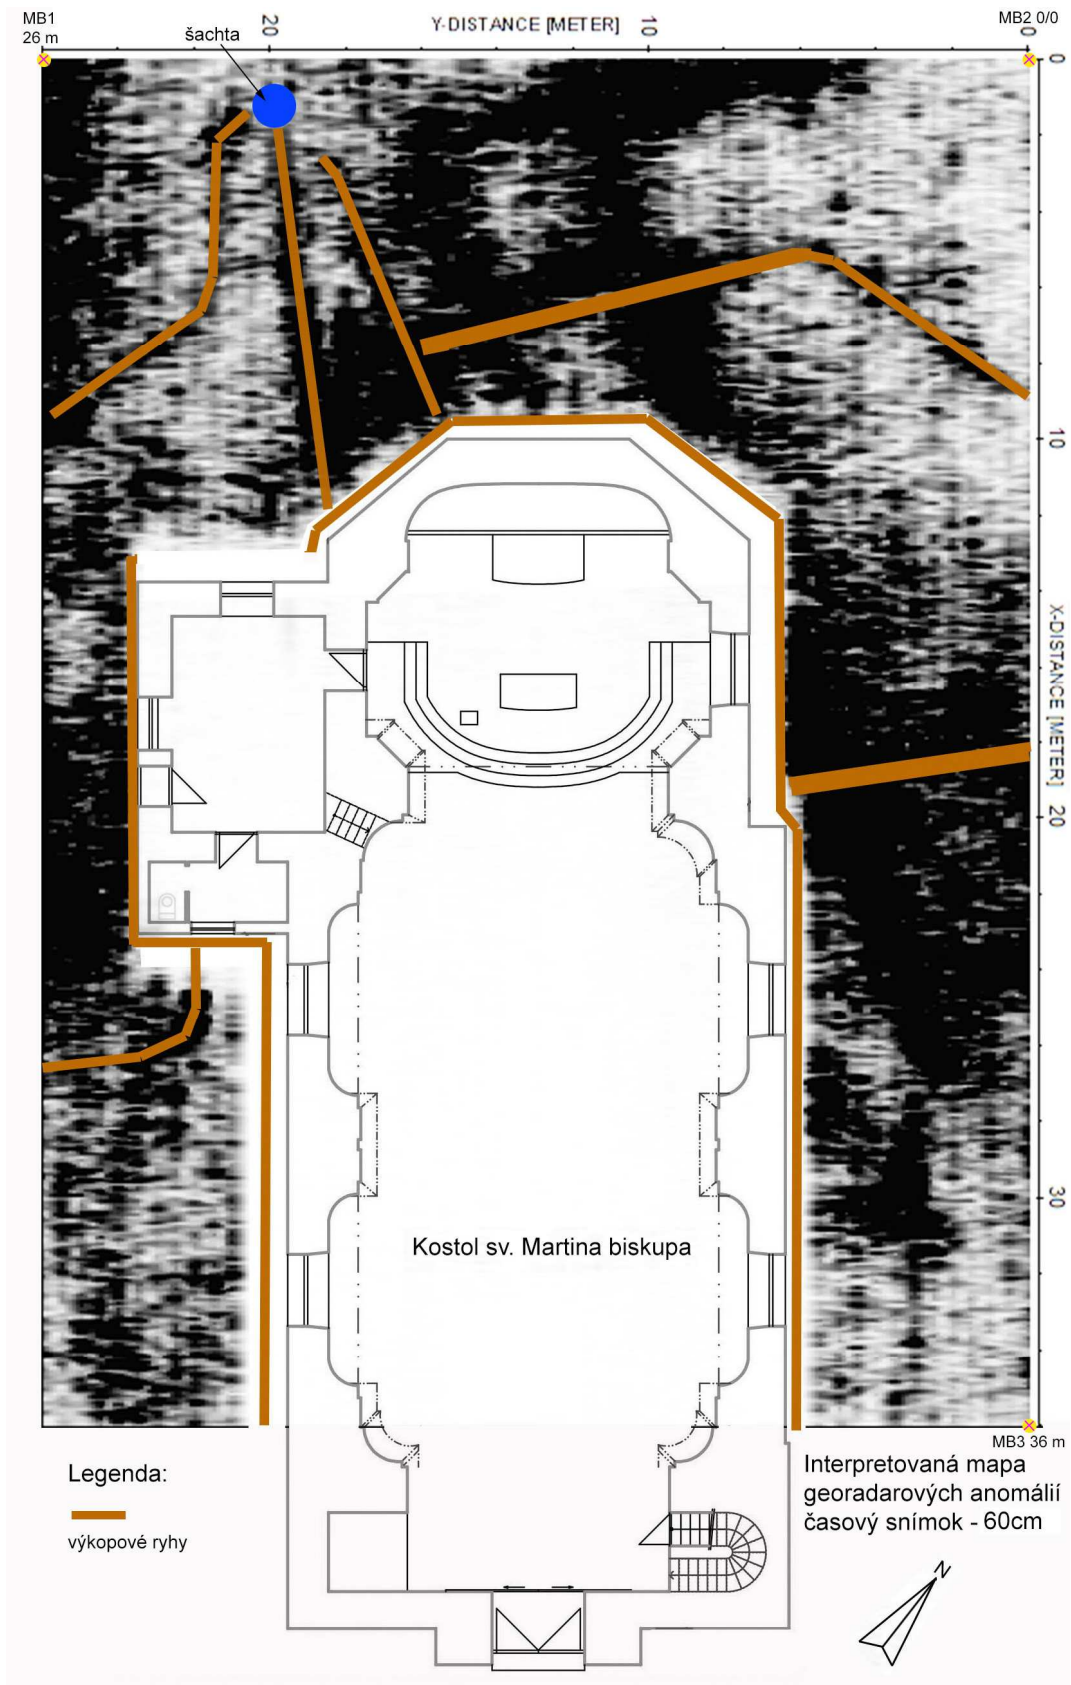
Pred opisom skúmaného podložia je dôležité povedať, že väčšina plochy prešla niekoľkonásobnými stavebnými výkopmi (zrejme rekonštrukcie sietí) a do hĺbky cca 50 cm je silne porušená (heterogénna)! Až od hĺbky 60 – 65 cm vieme analyzovať prvé relevantné informácie. Interpretovaná časová snímka z hĺbky 60 cm je na obrázku 1. V snímku sme vyznačili najviac viditeľné výkopové ryhy a okraj drenážneho systému po obvode kostola. V tejto hĺbke sa začínajú nejasne čítať vrcholy základov staršej stavby (SZ časť) aj keď značne prekryté sutinami.

Obrázok 1: Interpretovaná časová snímka z hĺbky 60 cm - výkopy.

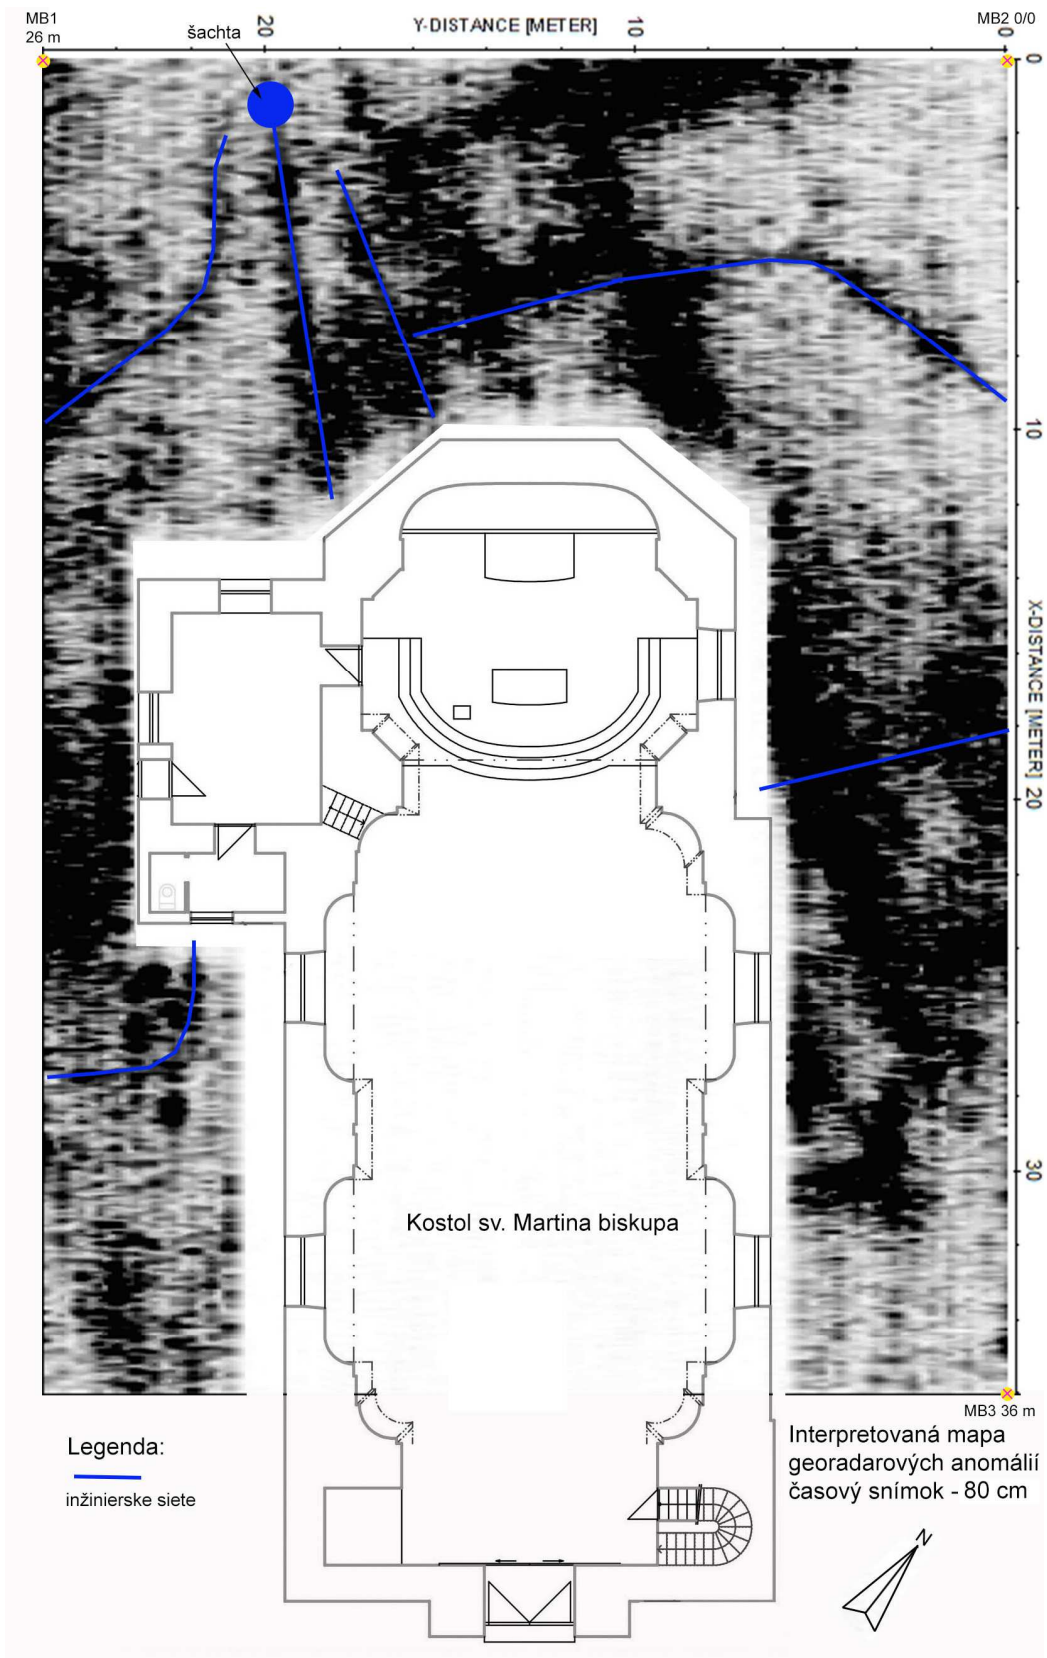
Na ďalšej časovej snímke (obrázok 2) sa pozeráme do hĺbky cca 80 cm. Modrou čiarou sú interpretované inžinierske siete, ktorých priebeh kopíruje výkopové ryhy.

Obrázok 2: Interpretovaná časová snímka z hĺbky 80 cm – inžinierske siete.

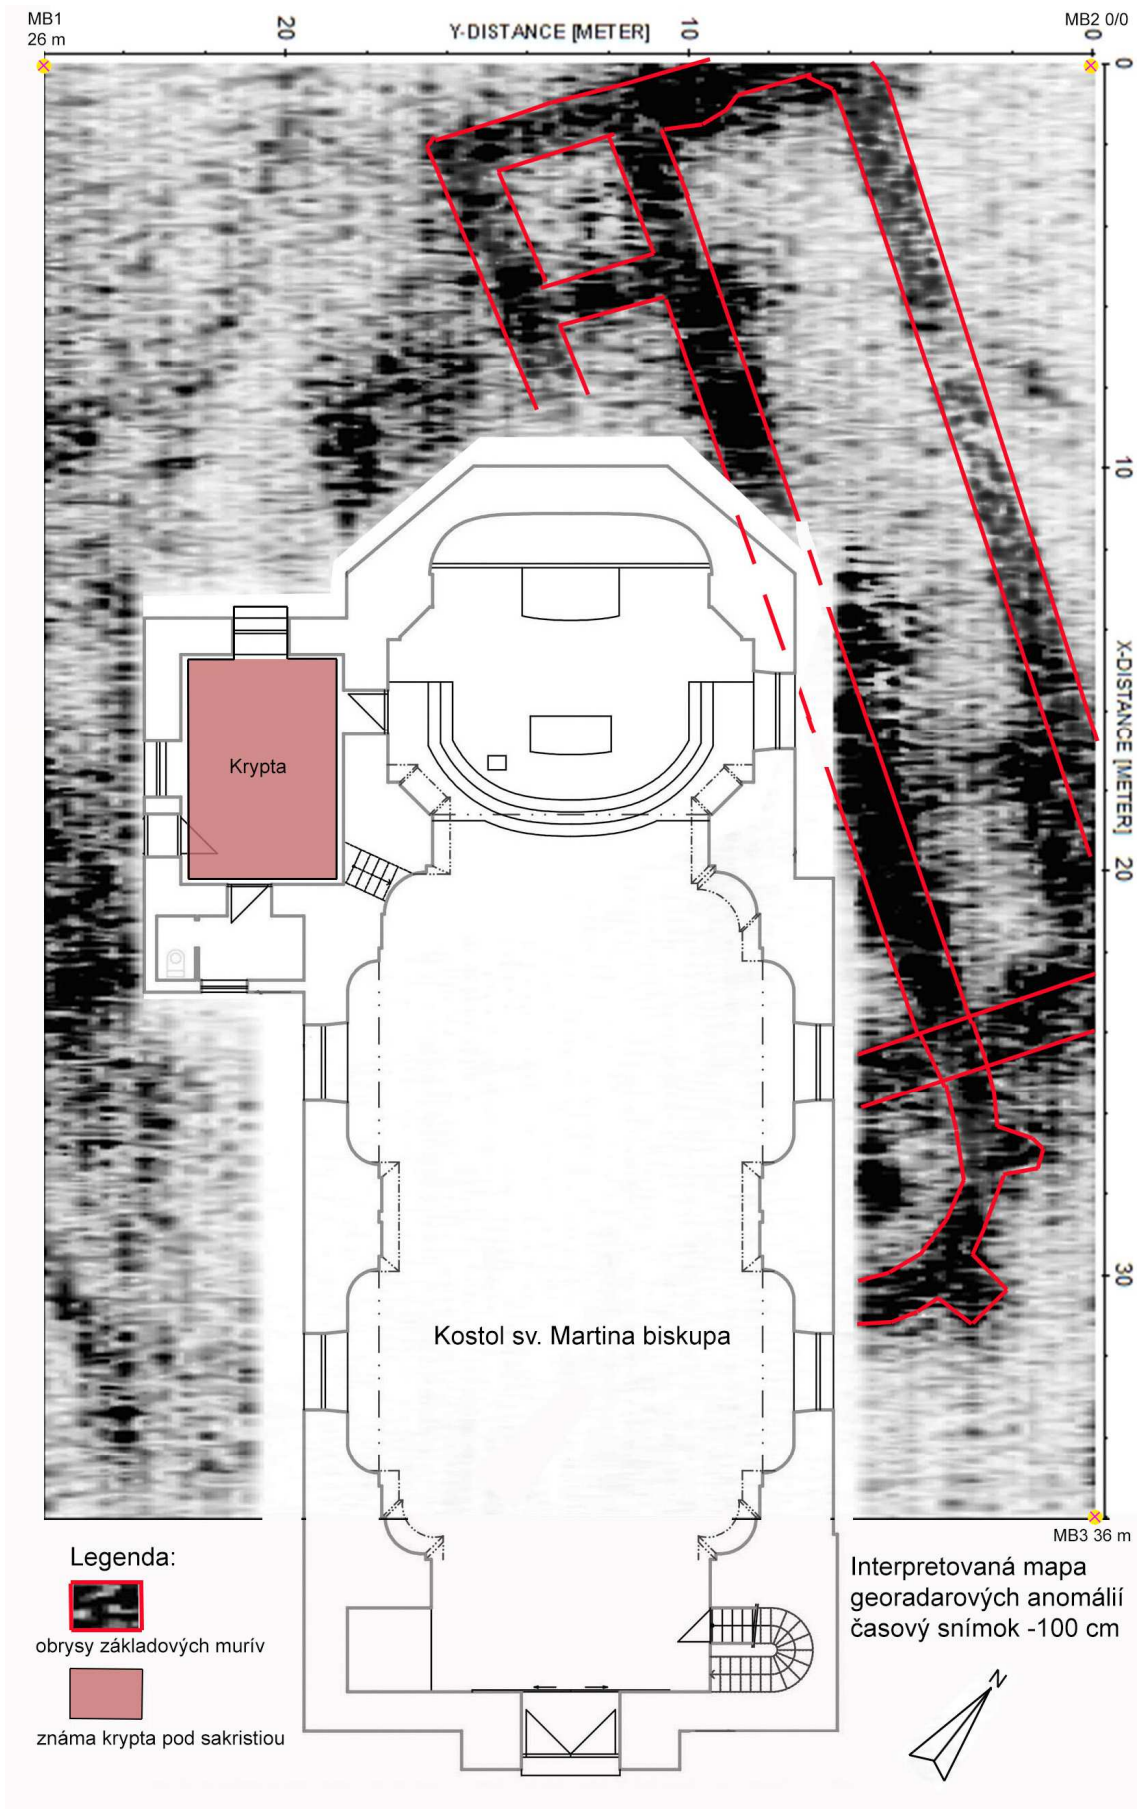
Až keď sa dostaneme pod hĺbku výkopov a sietí, teda do homogénneho prostredia (cca 100 cm, obrázok 3), v podloží sa začne zreteľne prejavovať murivo staršej sakrálnej stavby.

Obrázok 3: Interpretovaná časová snímka z hĺbky 100 cm.

Opis interpretovanej časovej snímky z hĺbky 100 cm:

1. Pomyselná os objektu nie je striktne orientovaná V – Z smerom ale s cca 20° odklonom k severu. U starších sakrálnych stavieb je podobný odklon V - Z osi celkom bežný. Pre zjednodušenie budeme popisovať časť staršieho objektu za svätyňou ako západná časť a opačnú stranu ako východná časť objektu.

2. Objekt je zrejme dvojloďový, južná strana základov prechádza pod interiérom kostola (pod svätyňou a pod neprístupnou časťou hlavnej lode, kde sú rady lavíc). Na západnej strane objektu (za dnešnou svätyňou) sa objavuje štvorcový pôdorys, čo môže byť nejaká časť oddeleného vstupu do kostola alebo základy pre vežu. Východné ukončenie objektu má tvar poloblúka a tvarom pripomína klasickú svätyňu. Vidíme tu aj dve vystupujúce prvky, ktoré by mohli byť operáky.

3. Základové murivá sú nerovnomerne hrubé 80 až 90 cm. Vrcholy murív odhadujeme v hĺbke 55 až 60 cm, spodok murív zaniká nerovnomerne v hĺbke cca 140 až 150 cm. Na časovej snímke z hĺbky 130 cm (na obrázku 4) je ešte dobre rozpoznať niektoré hlbšie časti základov, na niektorých miestach ich už nevidíme.

4. Základové murivo severnej steny objektu je tenšie (70 cm?) a málo výrazné. Sčasti to môže byť spôsobené je viacnásobným porušením (prenutím) pri výkopoch pre inžinierske siete.

5. Napojenie pomyselného pokračovania oblúku východnej svätyne starej stavby na viditeľné murivá na západe je trochu nelogické. Dôvodom je veľká stavebná jama pri okape na spojnici sakristie a svätyne a dažďovej kanalizácii, ktorú je dobre vidieť na obrázkoch 1, 2 aj 3. Túto výkopovú oblasť nevieme z georadarových snímok dobre čítať a ani analyzovať. Preto sme túto konkrétnu oblasť vynechali z interpretácie. Reálnu situáciu v tejto konkrétnej časti zrejme dokáže odhaliť len archeologický výskum.

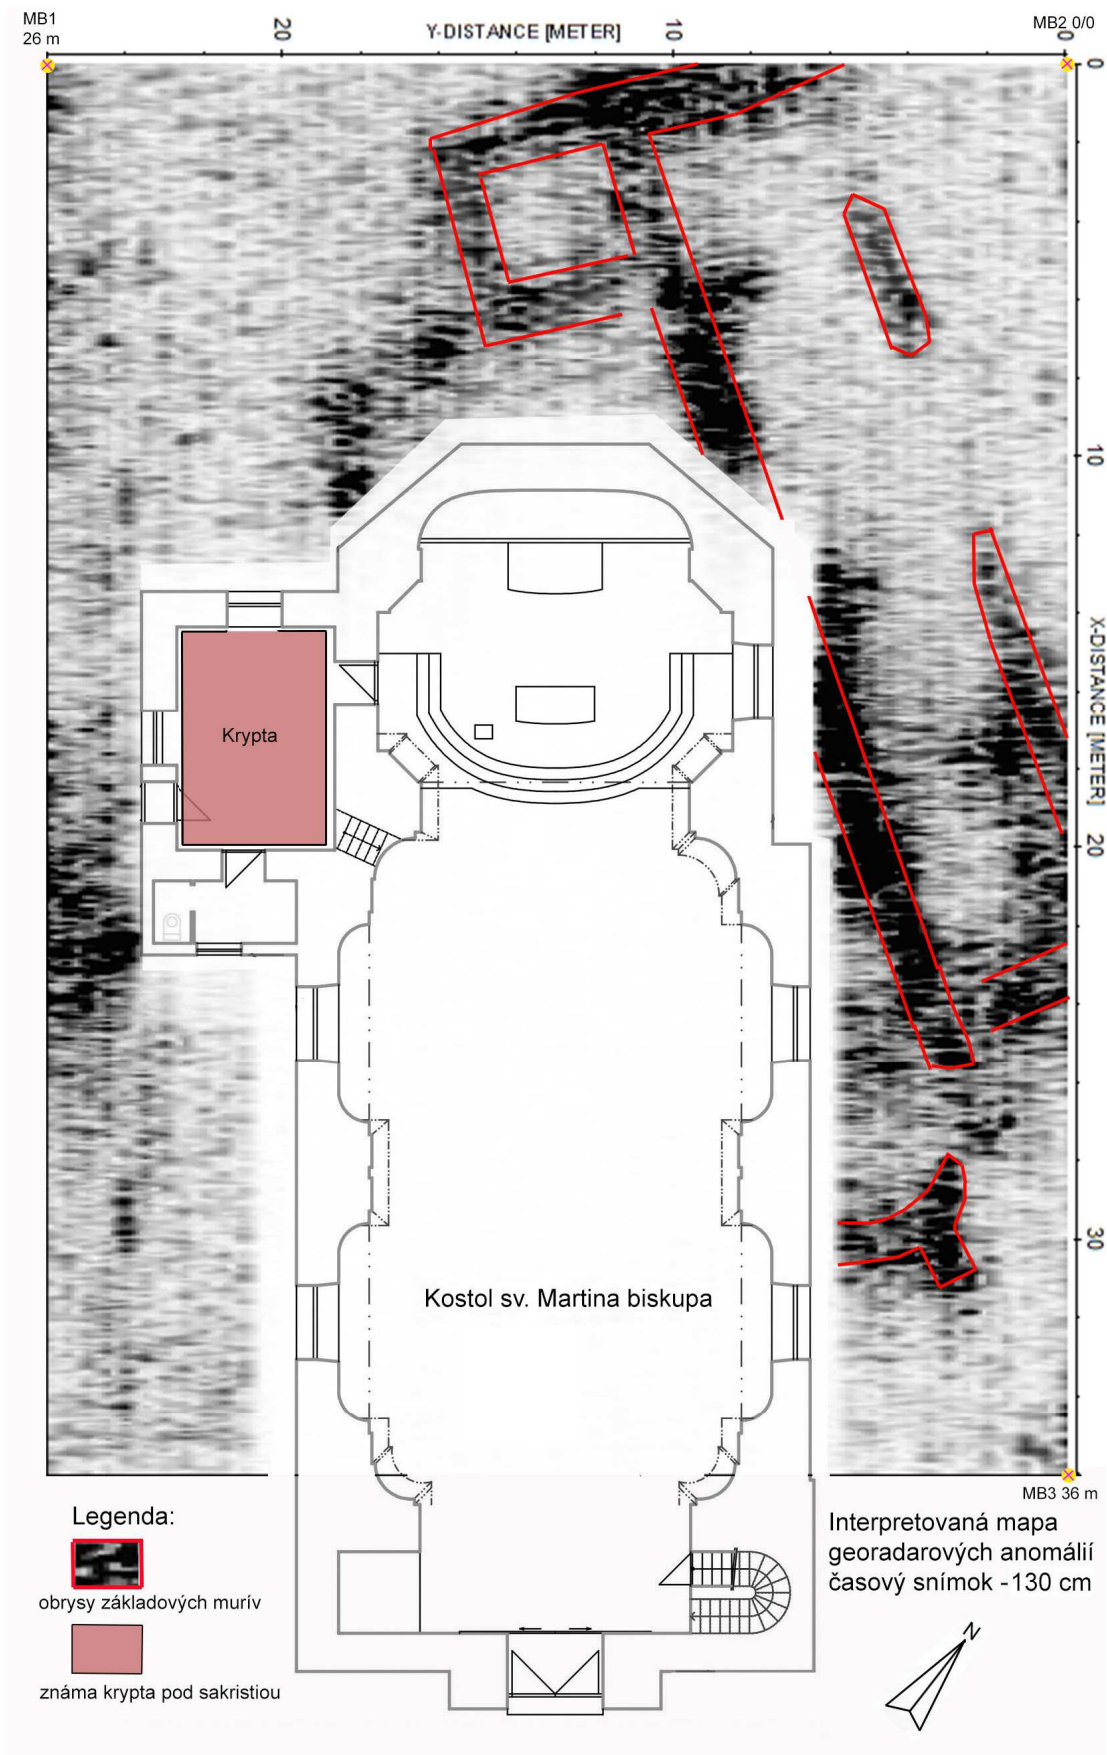
Obrázok 4: Interpretovaná časová snímka z hĺbky 130 cm.
